Althiburos III

La nécropole protohistorique d'*Althiburos*-massif du Ksour

Nabil Kallala et Joan Sanmartí (directeurs)

Tarragona, 2017

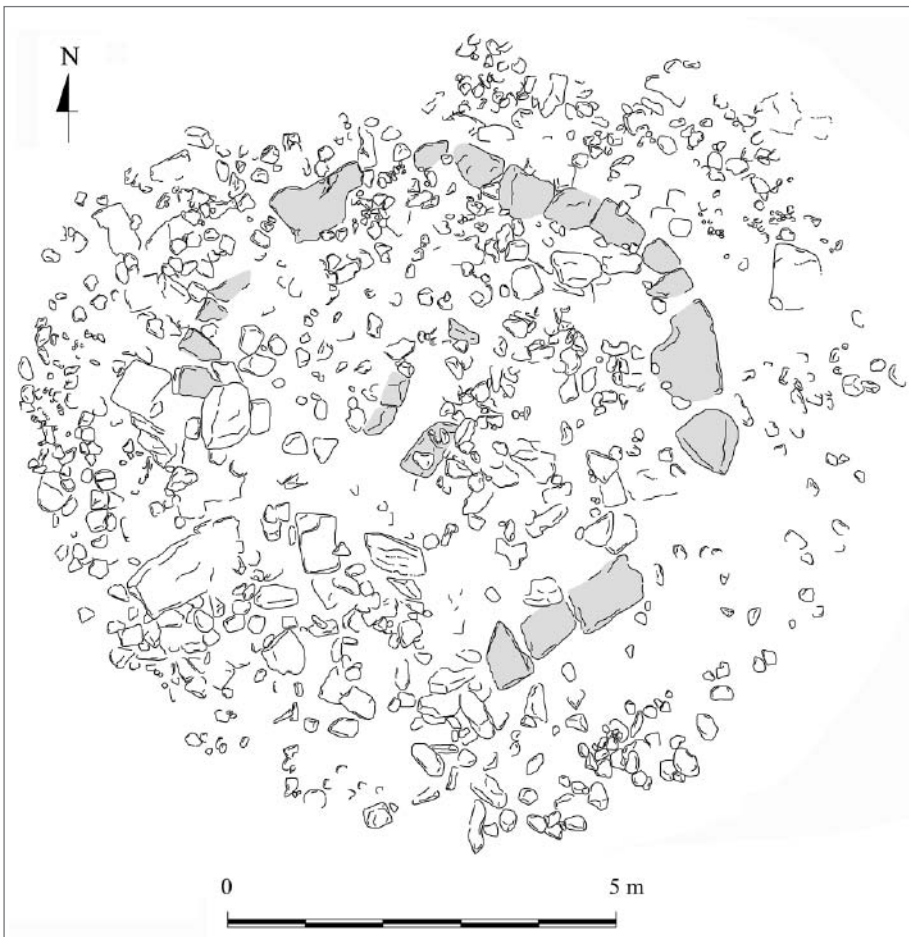
Figure 2.1.6. Plan du monument 295.

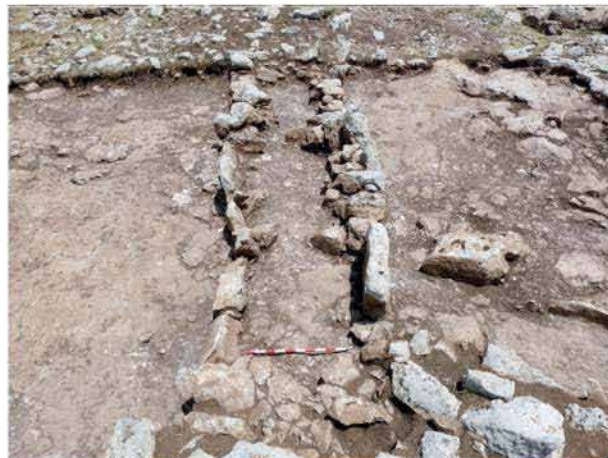
Figure 2.2.40. Le « Grand mur » en fin de fouille.

tombent vers l'extérieur à cause de la pression exercée par le remblai déposé à l'intérieur. Elle repose à la fois sur un niveau de gravier et de pierres (US 8004 au N ; US 8011 au S) auquel on a eu recours pour régulariser la roche calcaire de base, qui s'adosse également à la base du parement septentrional du mur (US 8005).
