NOVES EVIDÈNCIES D'ARQUITECTURA DOMÈSTICA A TÀRRACO. LA *DOMUS* DEL CARRER GOVERNADOR GONZÁLEZ 14

MOISÉS DÍAZ

(*CODEX-Arqueologia i Patrimoni*)¹

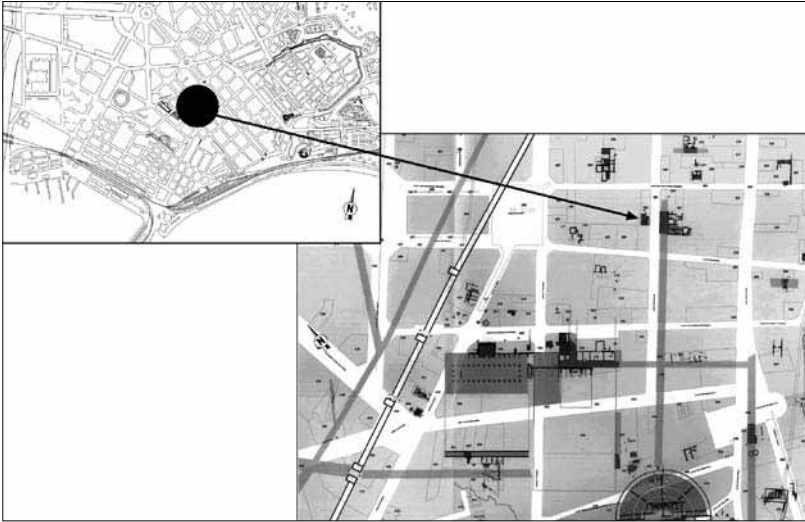
Figura 1: 1a-Plànol de situació de la intervenció dins la ciutat actual. 1b- Planta general d'aquest sector de la ciutat en època romana imperial (segons MACIAS ET ALII 2007).

D'aquesta manera, les restes localitzades en la nostra intervenció se situen en la *insula* definida just al nord-est del fòrum de la ciutat de Tàrraco, a tocar del seu costat oriental (fig. 1b), definit pel *decumanus* que segueix aproximadament l'actual carrer Fortuny. A més, el *cardo* que marca el límit septentrional es troba a poca distància, en una zona intermitja sota els immobles situats entre el carrer Governador González i la Rambla Nova.

de tornar a esmentar l'exemple de la *domus* del carrer Fortuny, però a més hem d'afegir l'exemple documentat en el carrer Sevilla, molt propera a la porta d'accés des del costat occidental a l'hipotètic *decumanus maximus* (fig. 1). Allí s'hi va localitzar una vivenda d'època tardo-republicana amb una terrisseria adjacent, que en la segona meitat del segle III dC transforma el tipus d'activitat productiva, instal·lant un centre productor de vi (DÍAZ ET ALII 2005).

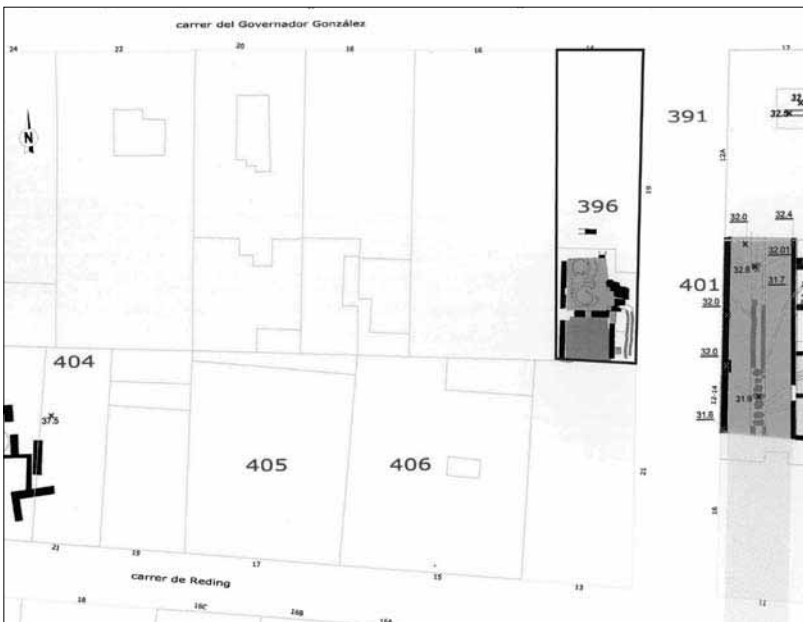
Figura 2: Plànol de situació de les restes en relació a les estructures romanes documentades (SEGONS MACIAS ET ALII 2007).

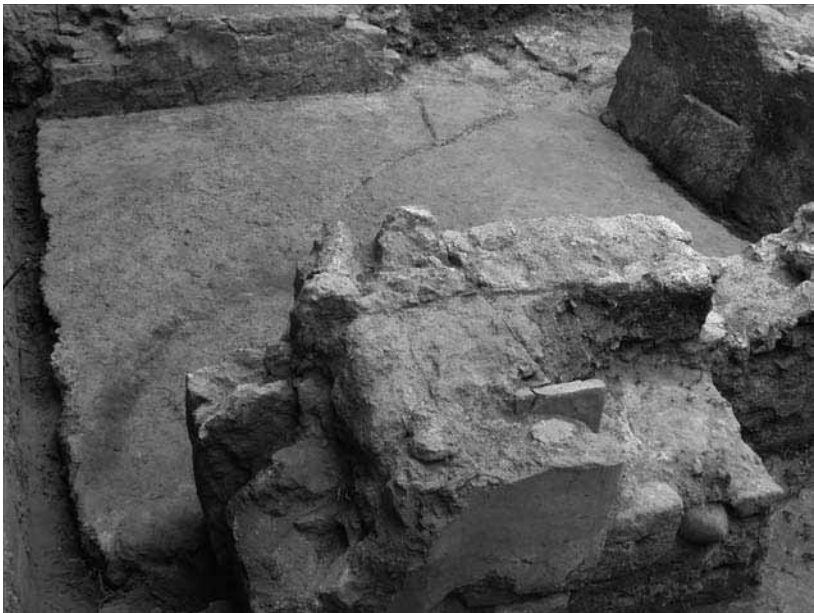
Figura 6: Foto de detall dels sectors I i II (Arxiu CODEX).

Àmbit I: Aquest espai (fig. 6) està delimitat per potents murs d'*opus caementicium*, aixecats amb la tècnica de l'encofrat, que compten amb carreus de reforç en les cantonades i definint les portes, i foren bastits unitàriament. Val a dir que el costat oriental està definit per un mur de factura diferent, ja que presenta pedres mitjanes/grans carejades ben col·locades i lligades amb morter de calç¹⁶. Tots els murs estan enlluïts i pintats de blanc, almenys en la part conservada¹⁷, tret del mur UE 10 (fig. 3), que a una alçada de 70 cm presenta una franja de color vermell fosc d'uns 7 cm d'amplada.

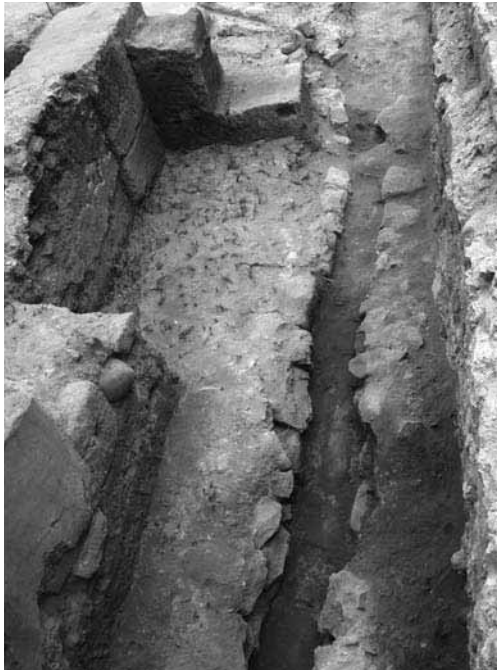
Figura 8: Foto de detall del sector III, amb la canalització que travessa les estances en sentit nord-sud (Arxiu CODEX).

Àmbit III: Aquest espai es troba situat al nord de l'àmbit II i adjacent a l'àmbit I pel costat oriental (fig. 8). La seva longitud és de 3,8 m i la seva amplada excedia els 2,5 m. En l'extrem nord sembla que s'hi obriria una porta, definida per carreus de soldó, que connectava aquesta habitació amb l'àrea productiva –àmbit V²³–. Les restes localitzades pertanyen a la petita canalització abans descrita, procedent de l'àmbit V i que es prolongava més enllà de l'àmbit II, tot seguint una orientació paral·lela al carrer Fortuny i a l'antic *cardo* romà. Aquesta conducció està parcialment excavada en el substrat geològic, i està feta amb pedres mitjanes irregulars carejades i lligades amb argila. El fons està revestit amb morter d'*opus signinum*, i a l'alçada de la filada superior de la clauveguera es va estendre un nivell de terra barrejada amb morter pobre, que sembla ser el sòl de treball associat a les construccions de la fase 2²⁴. Cal destacar que el traçat d'aquesta canalització aprofita les portes, en sentit nord-sud, que connecten els sectors II-III i III-V, evidenciant que la construcció de la *domus* i dels sistema de sanejament són part d'un mateix projecte constructiu.

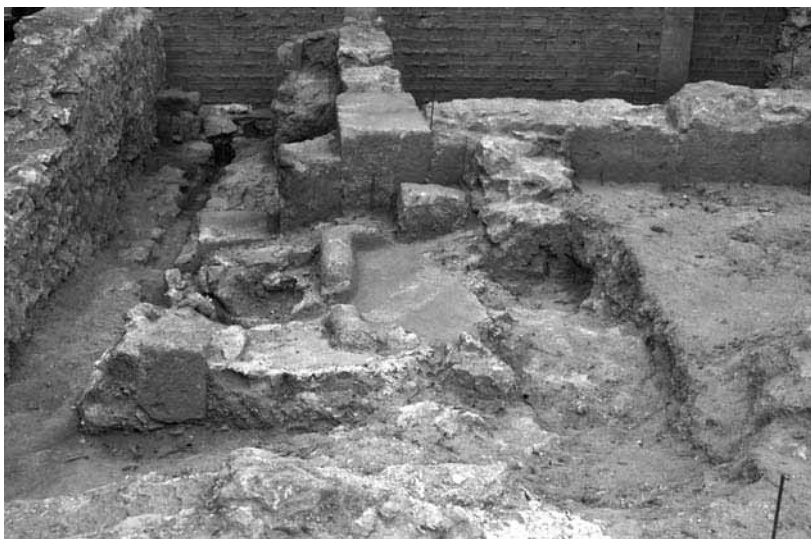
Figura 9: Foto de detall del sistema de captació de líquids del sector V.

Àmbit V: Aquest sector, situat just a l'est de l'àmbit IV, es caracteritza per la presència d'una estructura formada per diversos paviments hidràulics amb murets/topalls, i definits per blocs de pedra soldó en les cantonades. Es tracta d'una construcció de planta quadrangular, amb unes dimensions màximes de 2,5 per 2 m, que presenta una inclinació est-oest, i està dividida en dues parts per un petit muret de poca alçada²⁷. La seva funció seria la de captar i canalitzar els líquids procedents de les activitats productives de l'àmbit IV vers la claveguera que discorre sota el paviment de l'àmbit III (fig. 9). Pel que fa a les dimensions d'aquest sector, només comptem amb els límits de l'angle SW, ja que el límit oriental excedia l'actual façana del carrer Fortuny, i el del costat nord, definit per un mur d'*opus caementicium* pràcticament arrasat, que marcaria una longitud aproximada de 2,2 m.

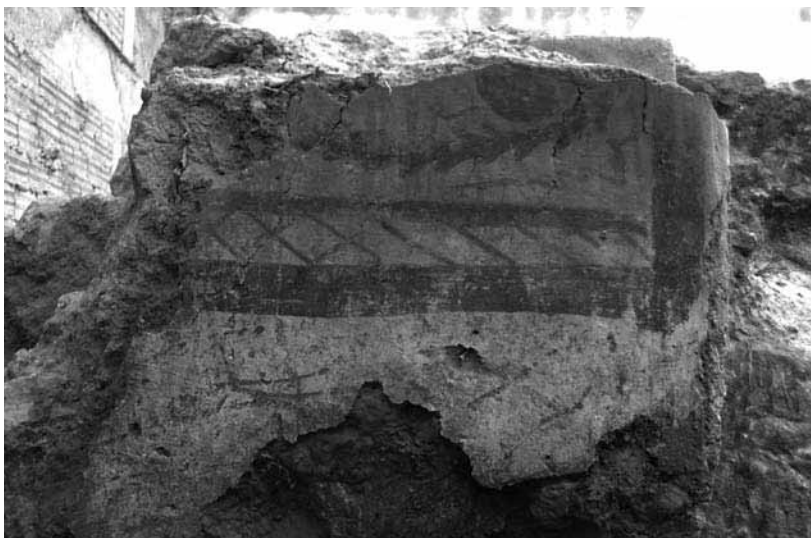
Figura. 10: Foto de detall de la pintura de la fase III conservada en la paret occidental del sector III (Arxiu CODEX).

I— de l'habitació adjacent —àmbit III— fou reformat, tot adossant per la cara est un altre pany fet a base d'elements constructius reaprofitats i barrejats dins d'una estructura d'argila³². Per la cara vista es va enlluir amb una capa d'estuc decorat amb una pintura que representa una garlanda de fulles de llorer o d'olivera vermella sobre un fons blau difuminat, emmarcada per una franja vermella, mentre que la part inferior és blanca amb unes línies vermelles fines dibuixant un reticulat (fig. 10).

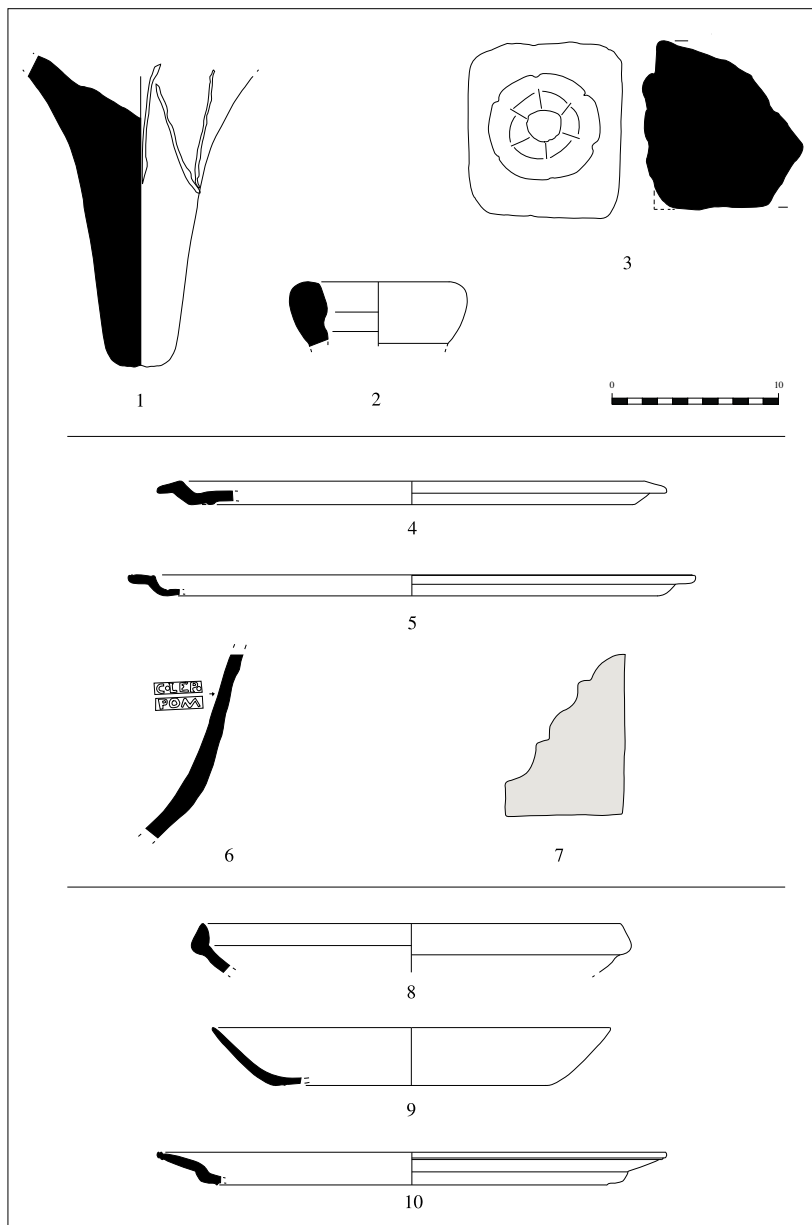
Figura 11: De l'1 al 3, materials recuperats dels nivells de la fase 2. Del 4 al 7, materials recuperats de la fase 4. Del 8 al 10, materials recuperats de la fase 5.

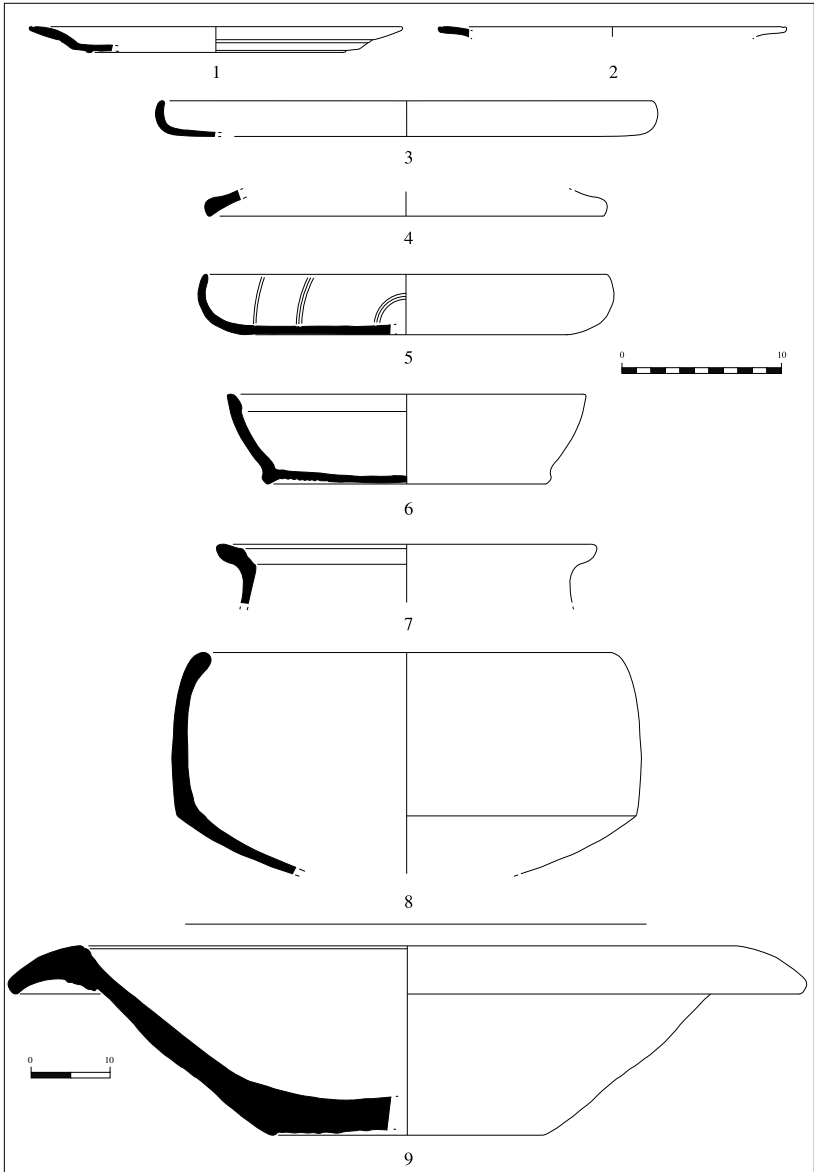
Figura 12: Materials recuperats de la fase 5.

33. El material procedeix dels nivells d'incendi —UE 107, 124, 138 i 141—, enderroc —UE 119 i 143— i colgament definitiu —UE 7 i 136—, que proporcionarà el context ceràmic que ens ha permès establir la datació d'aquesta fase. Entre el material residual hauríem d'esmentar un pivot dàmfora tarraconense amb un grafit *ante cocturam* d'una "R" invertida (fig. 13.8) i una llàntia Dr. 24 o 27 amb grafit *ante cocturam* "CARDAMI" o "CRNDAMI" (fig. 13.6). Però el material que ens proporciona la datació està compost per vaixel·la final del tipus TSA-C, un tant residual, amb les formes Lamb. 41 (fig. 12.1), Lamb. 40bis (fig. 11.9), i TSA-A formes Lamb. 3b2 i Hayes 6B, totes característiques del segle III dC i amb perduració en la primera meitat del segle IV, com els plats de TSA-C esmentats. En l'apartat d'importacions amfòriques destaquen els contenidors propis de tot segle IV, com les africanes Keay 6 (fig. 13. 2 i 13.3) i Keay 7, que apareixen amb formes com la Keay 3A (fig. 13.1) i Keay 4, que tenen una cronologia més àmplia que va d'inicis del segle III a mitjans del segle V dC. Completa aquest context la vaixel·la de cuina africana formes Lamb. 10A (fig. 12.6), Lamb. 9 (fig. 12. 5), Ostia I, 261 (fig. 12.4), Ostia III, 332 i Ostia III, 267, amb una perduració fins a mitjans del segle V, juntament amb ceràmica comuna del tipus Ca/Gre/1 (fig. 12.7), amb una cronologia de segle IV i primera meitat del V, i una

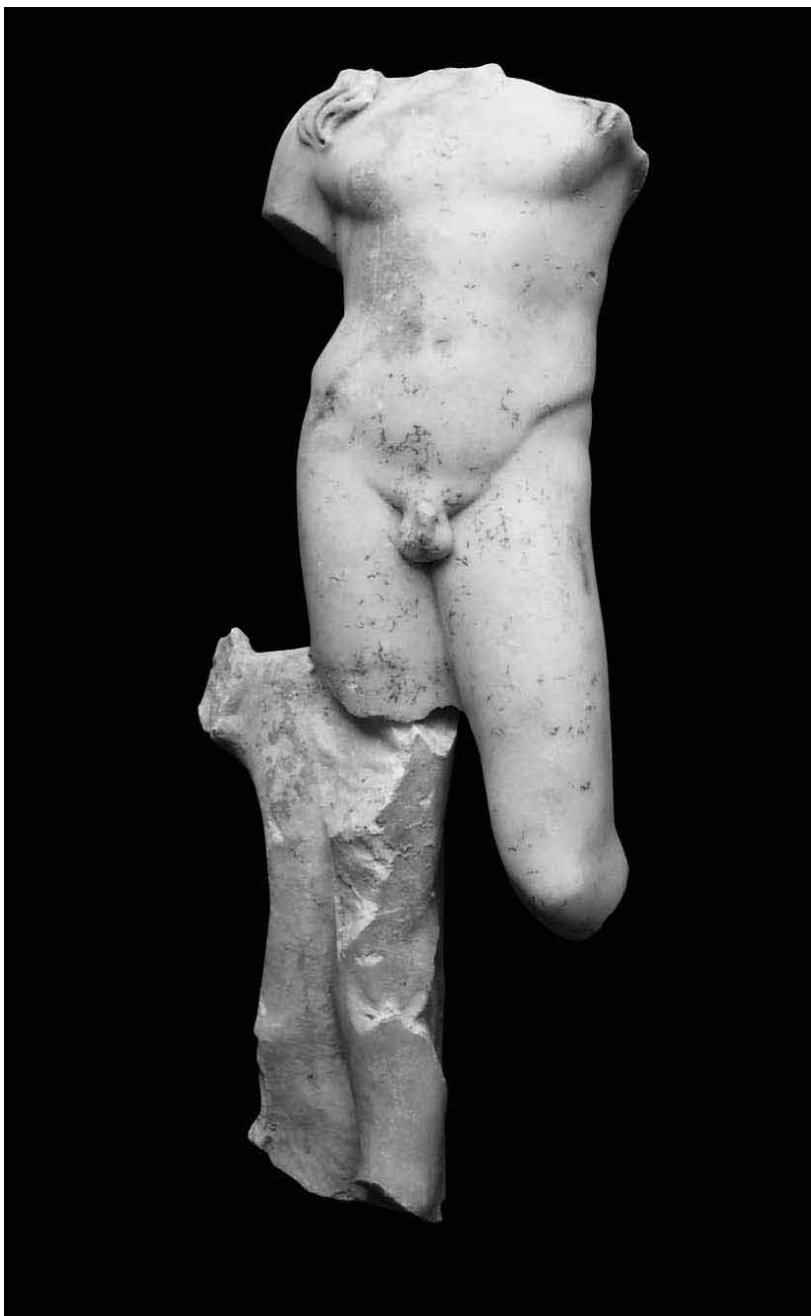
Figura 14 a: Detall de l'escultura de Bacus recuperada dels nivells superficials. Vista frontal.

permetre recuperar una escultura feta en marbre blanc, possiblement, que representava el déu Bacus nu (fig. 14). El fragment conservat no manté les extremitats superiors ni el cap, donat la seva feblesa, però sí conserva el cos nu fins a l'alçada del genoll esquerre i gairebé fins el peu dret³⁸. L'alçada màxima conservada de l'escultura és d'uns 70 cm, i es pot observar com sobre les espatlles cauen dos flocs de cabell. Cal remarcar que aquest tipus de representació de Bacus ja és coneguda a Tàrraco i el seu *ager*, com demostren els exemples localitzats en les vil·les dels Antigons (Reus) o la de la Murtra (Riudoms), l'exemplar d'aquesta darrera datat per la Dra. Eva Koppel entre finals del segle I-inicis del segle II dC (KOPPEL 1993).

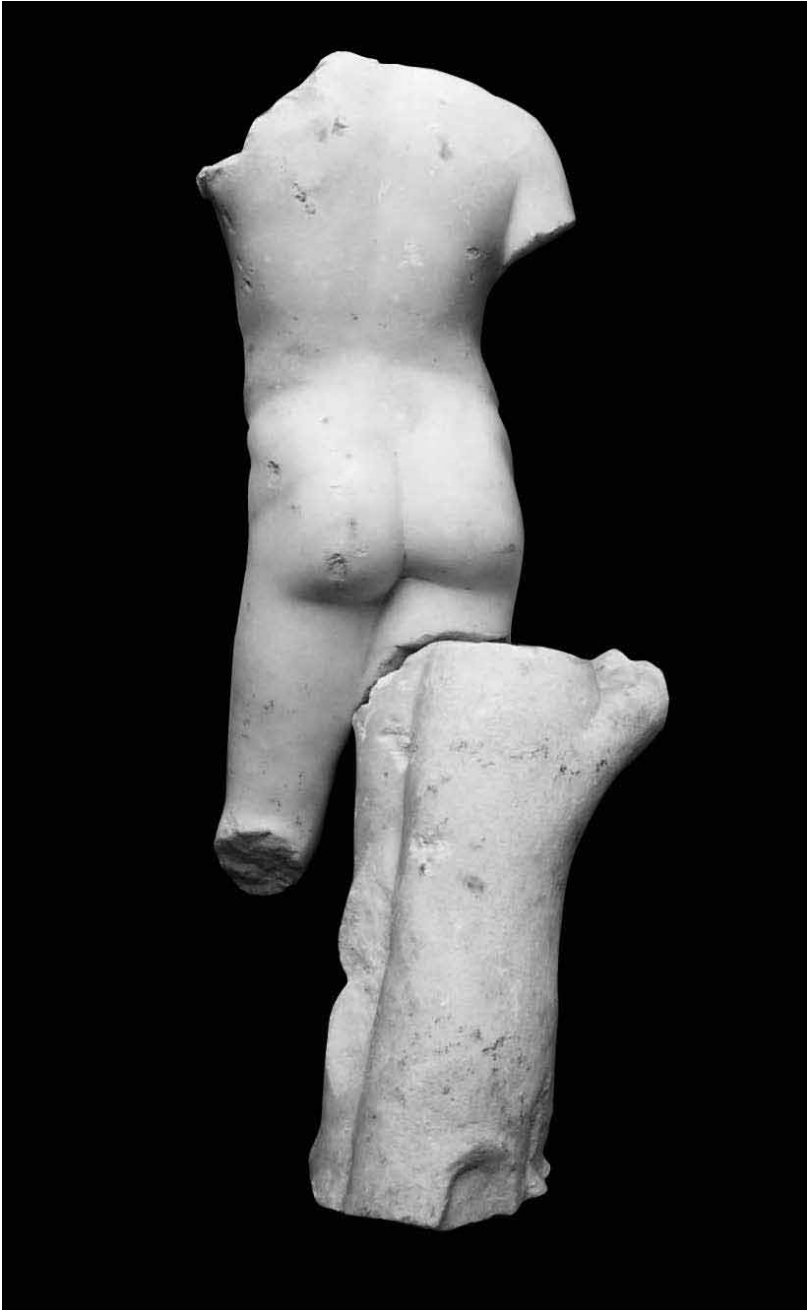
Figura 14 b: Detall de l'escultura de Bacus recuperada dels nivells superficials. Vista posterior.
